L'ÉGLISE DE SAINT-LUPICIN (JURA)

Sébastien Bully *

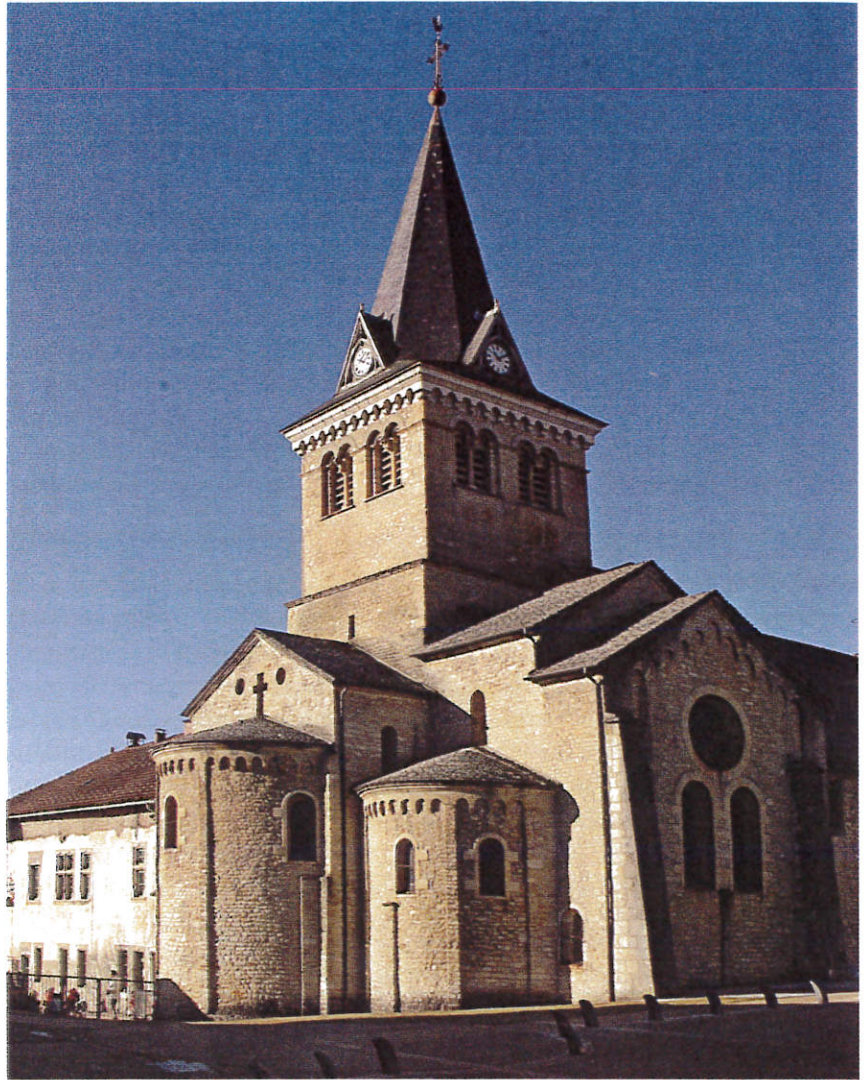
Fig. 1 – Saint-Lupicin, vue générale du chevet (cl. R. Le Pennec)

Les bras du transept possèdent une surprenante toiture à deux niveaux dont l'un correspond à la voûte d'arêtes de la travée la plus proche de la croisée et l'autre à la voûte en berceau en plein cintre de la travée externe (fig. 1 et 13). La volumétrie originelle (?) du transept a été restituée lors des importants travaux conduits par l'architecte Polti dans les années 1930. Auparavant, et depuis une date indéterminée, les bras étaient couverts par une simple toiture en appentis appuyée contre le clocher. Sur l'un des clichés pris pendant les travaux, on voit très nettement les limites des maçonneries antérieures à « l'empâtement » du transept, maçonneries qui ont pu conduire l'architecte à restituer des bras avec des pignons étagés (fig. 1 et 14). Ces clichés ne suffisent cependant pas à assurer l'authenticité de ce parti, et les observations faites dans les combles révèlent les limites d'une restitution qui se voulait archéologique. Le parement ouest du bras nord du transept conserve, en effet, le souvenir d'une toiture dont la gouttière était légèrement plus élevée que celle qui fut établie par Polti (fig. 15). L'ancienne toiture est perceptible à travers les deux rangées de laves superposées,

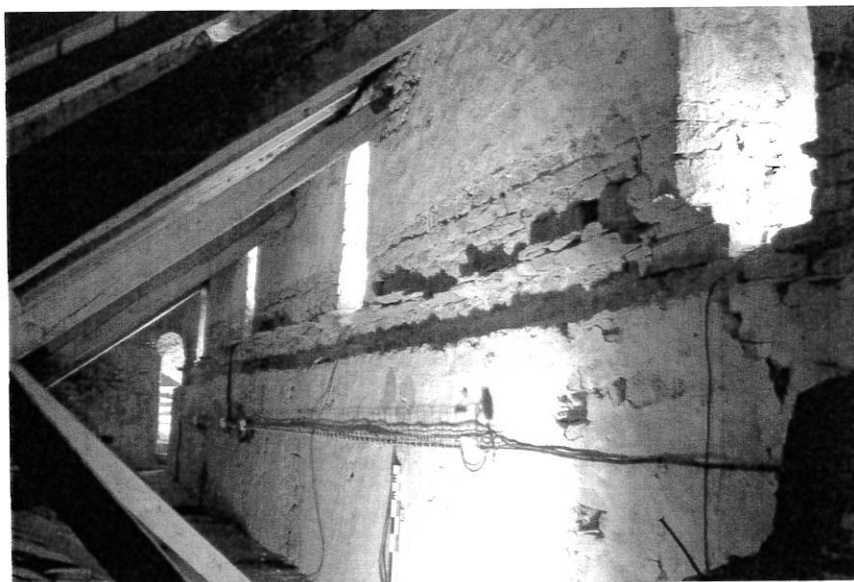
Fig. 2 – Saint-Lupicin, nef, comble du bas-côté nord, solin de la toiture primitive (cl. M. Čaušević-Bully)

Dans son état primitif, le toit des bas-côtés reposait dans un solin maçonné d'une vingtaine de centimètres (fig. 2). L'engravure dans le parement, visible sur toute la longueur de la nef, est interrompue sur sa face supérieure par un double rang de dalles saillantes fichées dans la maçonnerie des murs gouttereaux, qui marque le départ de la couverture des bas-côtés. Les encoches d'entrants conservées entre les voûtes modernes du bas-côté sud permettent, pour leur part, de restituer une charpente composée de six fermes inégalement espacées (entre 2 m et 2,70 m) qui supportait une toiture peut-être couverte de laves et offrait une inclinaison d'environ 20°. Sur le mur nord, l'interruption d'un enduit ancien témoigne d'un rehaussement du sommet de la toiture qui, dans une seconde phase, accentua la pente de toit afin, peut-être, de prendre en compte de nouvelles circulations dans les parties hautes au moment de la (re) construction du clocher au XII^e siècle.

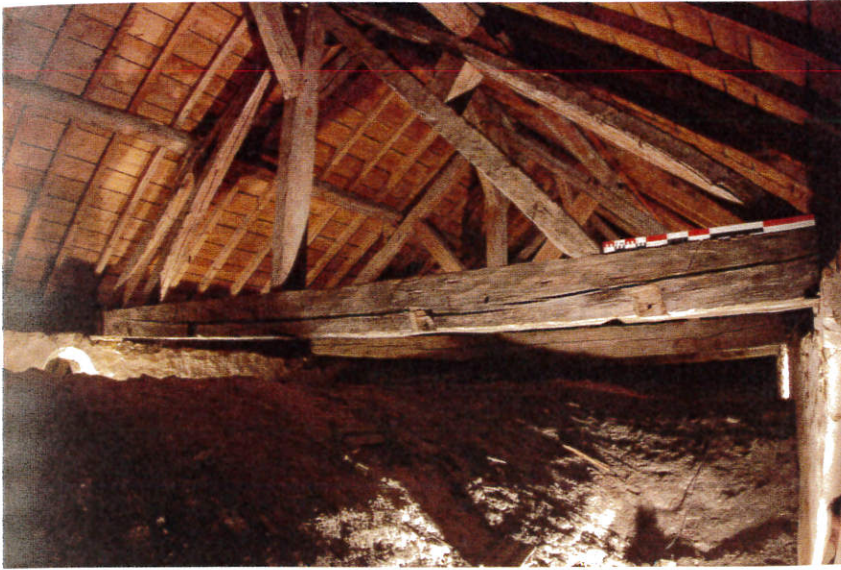
Fig. 4 – Saint-Lupicin, charpente du vaisseau central de la nef, entrant du XIV^e siècle en remploi (cl. L. Fiocchi)

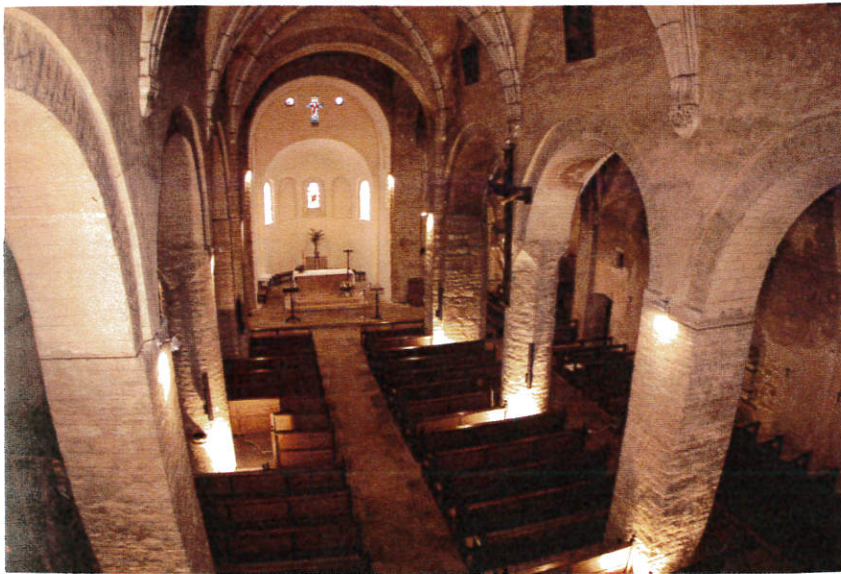
Fig. 5 – Saint-Lupicin, vaisseau central de la nef, depuis la tribune occidentale (cl. R. Le Pennec)

En définitive, l'ensemble des données archéologiques permet de proposer une restitution des toitures romanes avec, sur le vaisseau central, une pente d'environ 45° contrastant avec celle des bas-côtés, qui avoisinait 20°. À la différence d'autres édifices jurassiens comme Saint-Hymetière ou Saint-Désiré de Lons-le-Saunier, voûtés dès l'origine ⁶, il fallut, à Saint-Lupicin, attendre le XVII^e siècle pour que la charpente des trois vaisseaux soit remplacée par un voûtement en pierre qui eut pour conséquence de dissimuler les fenêtres hautes dans les combles. Avec un large entrecolonnement de 4,25 m et des piles dont l'épaisseur ne dépasse pas 1,15 m, la nef de Saint-Lupicin n'était d'ailleurs pas destinée à être couverte en pierre (fig. 5).

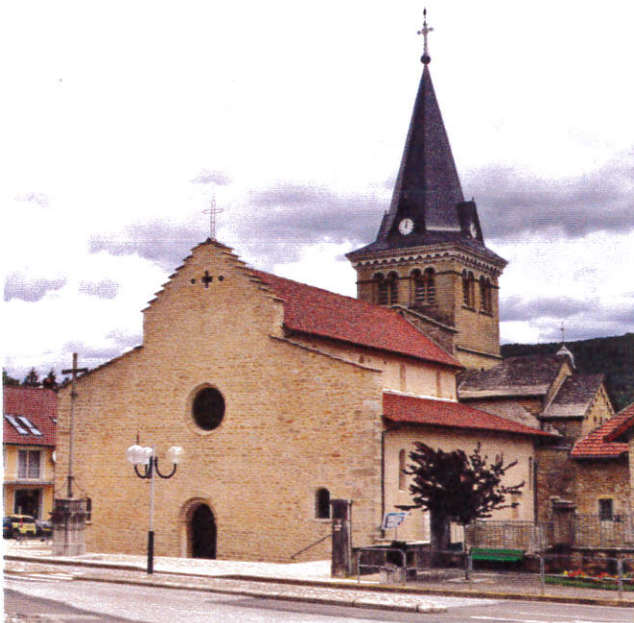
Fig. 6 – Saint-Lupicin, façade occidentale (cl. R. Le Pennec)

Le second volet de notre étude a porté sur la façade occidentale de l'église (fig. 6). À la suite de René Tournier ⁷, on l'a souvent considérée comme le plus ancien témoignage monumental du département. Les deux arcs en plein cintre du portail reposent, en effet, sur de simples chapiteaux à angles abattus surmontant des colonnes monolithes antiques ; au-dessus de l'archivolte se développe le singulier appareil réticulé déjà mentionné (fig. 7). Ces caractéristiques avaient conduit René Tournier à conjecturer que, lors de la reconstruction de l'église à l'époque romane, on aurait préservé la façade d'un édifice du VIII^e siècle – datation correspondant à la réapparition de la *cella* de Lauconne, mentionnée dans un diplôme de Charlemagne émis en 790. Par ailleurs, le plan de l'église dressé dans les années 1950 faisait apparaître une façade située fortement en biais par rapport à l'axe de la nef (fig. 8a) – anomalie d'implantation qui apportait un argument supplémentaire en faveur d'une datation haute. La liaison entre les trois vaisseaux romans et la façade dite carolingienne aurait donc été assurée par une demi-travée – seul choix possible du fait de la présence d'une supposée construction antérieure et du manque d'espace résultant du changement de parti. Toutefois les historiens s'accordent aujourd'hui pour considérer le diplôme de 790 comme un faux tardif des XI^e-XII^e siècles ⁸, tandis que les historiens de l'art ont montré que ces jeux d'appareil décoratif inspirés par l'architecture romaine connurent encore un certain succès dans l'architecture romane ⁹. Loin d'être représentatifs de l'époque carolingienne,

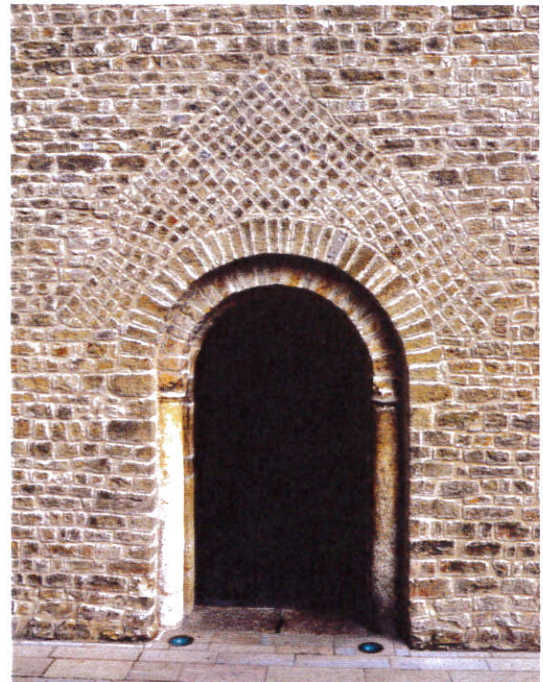
Fig. 7 – Saint-Lupicin, le portail occidental avec son décor en opus reticulatum (cl. R. Le Pennec)

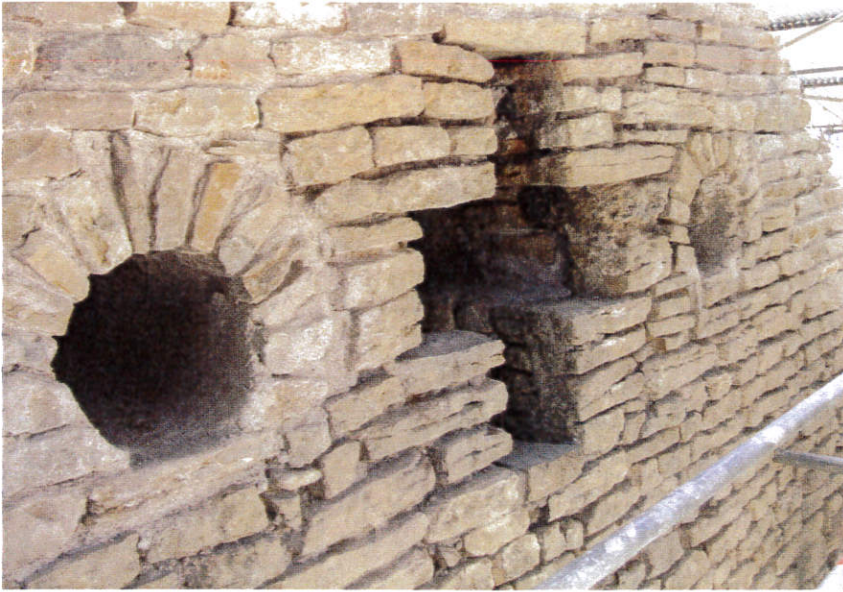
Fig. 10 – Saint-Lupicin, façade occidentale, détail des oculi et de la baie en forme de croix grecque du pignon (cl. S. Bully)

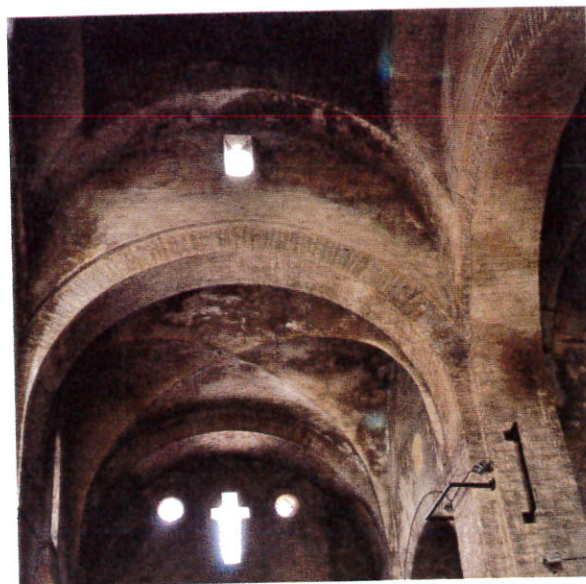
Fig. 13 – Saint-Lupicin, transept, bras sud, vue intérieure (cl. R. Le Penne)

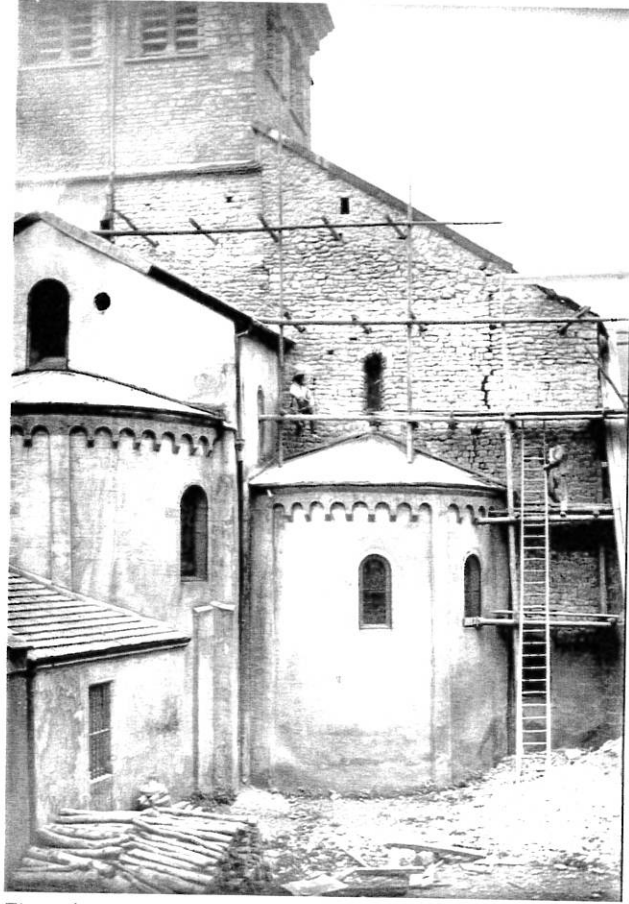
Fig. 14 – Saint-Lupicin, le bras nord du transept en cours de restauration, vers 1932 (coll. part.)

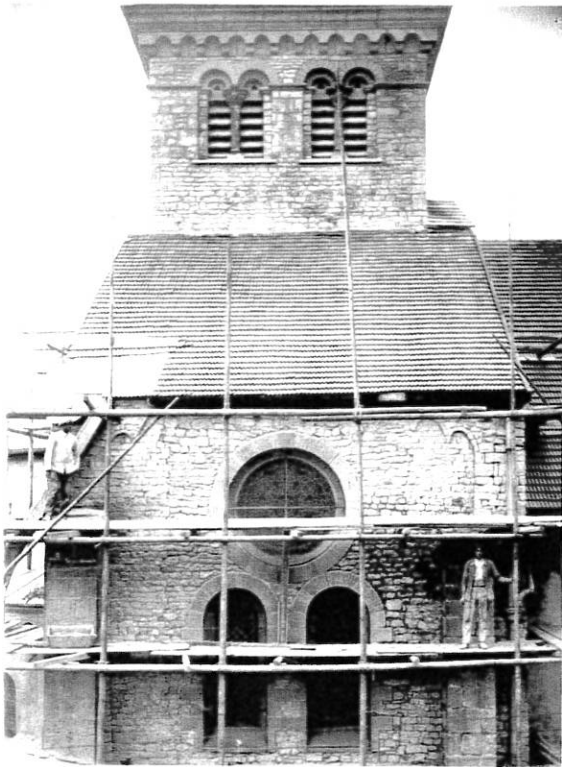
Fig. 16 – Saint-Lupicin, la façade du bras nord du transept pendant les travaux de restauration, vers 1932 (coll. part.)

conservées sur 1,10 m de longueur, qui formaient l'extrémité du pan occidental de la toiture. Contrairement aux traces de solins observées sur les murs gouttereaux et au revers de la façade, les laves ne sont pas fichées dans des maçonneries contemporaines : elles sont recouvertes d'une maçonnerie postérieure, qui déborde sur le bras du transept et correspond à l'escalier menant au clocher du XII^e siècle. En chronologie relative, on constate donc que cet escalier, qui empiète sur la première toiture du bras nord du transept, appartient à une seconde phase de construction. Bien que ces observations conduisent à reconsidérer la hauteur des toitures du transept – ou tout du moins celle de leurs gouttières – elles ne remettent pas en question le principe de leur étagement. Du reste, le mur pignon du bras nord conservait encore, avant les travaux de Polti, le départ d'un décor de lésènes et d'arcatures aveugles qui a permis à celui-ci de restituer avec quelque certitude la hauteur de faitage du pignon bas (fig. 16).

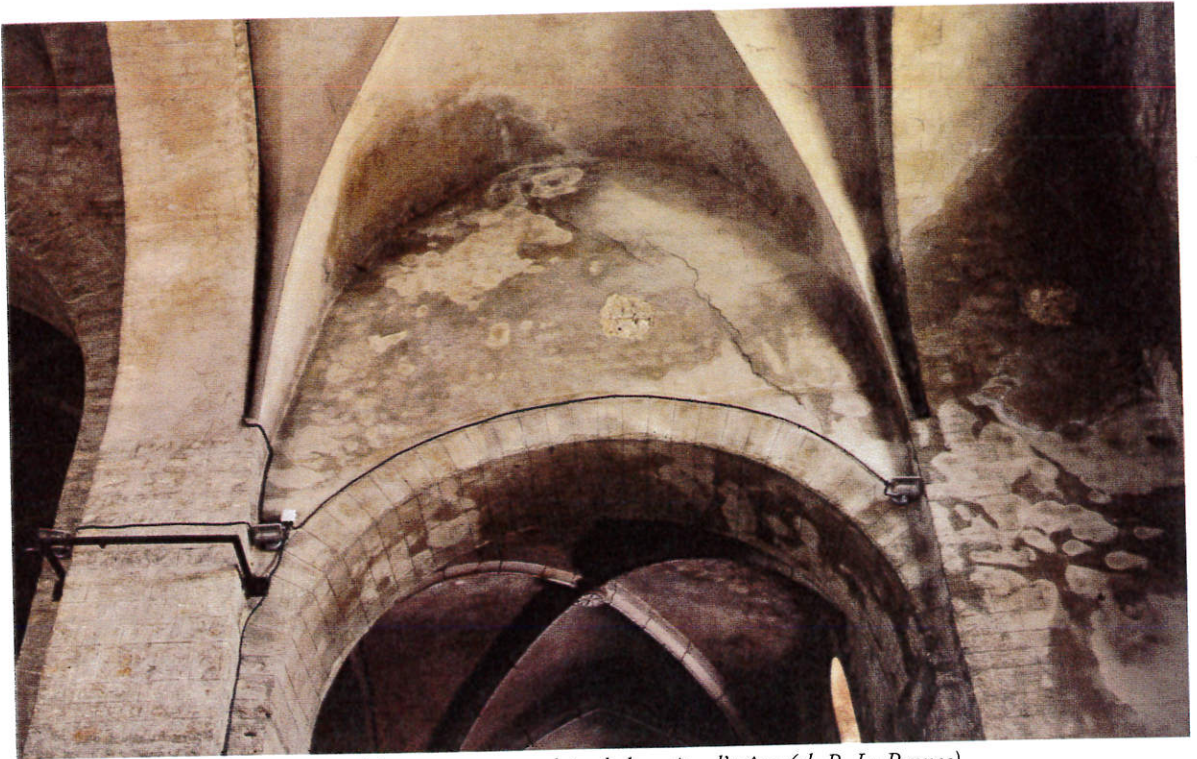
Fig. 18 – Saint-Lupicin, bras nord du transept, retombées de la voûte d'arêtes (cl. R. Le Pennec)

Par ailleurs, que doit-on penser des voûtes d'arêtes des bras du transept ? Leur articulation avec les maçonneries paraît homogène, notamment en raison des ressauts ménagés dans les piles afin de recevoir la retombée des arêtes (fig. 18). L'importante épaisseur des murs est et ouest (1,20 m) semble également avoir été prévue de manière à supporter la poussée des voûtes. Toutefois, avec une largeur moyenne de 6 m, le transept voûté de Saint-Lupicin serait le plus ambitieux, parmi les monuments jurassiens et bourguignons de la première moitié du XI^e siècle qui nous sont parvenus : la largeur des bras n'est que de 4,30 m à Saint-Vorles de Châtillon-sur-Seine,

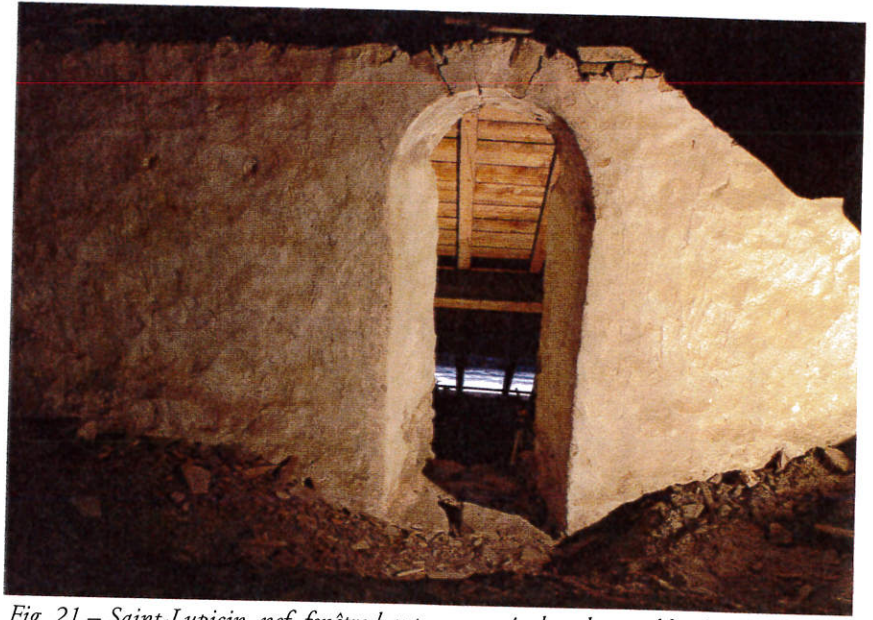
Fig. 21 – Saint-Lupicin, nef, fenêtre haute conservée dans les combles du bas-côté nord (état avant travaux de restauration) (cl. S. Bully)

Les fenêtres hautes préservées dans les combles sont d'un grand intérêt car, en dépit de leur empâtement dans un enduit plus tardif, elles conservent toute leur authenticité (fig. 21). L'appareil de leurs ébrasements ne se distingue pas de celui des maçonneries. Ici, point de moyen appareil en pierre de taille, mais une constante fidélité aux moellons. Les arcs sont également construits en moellons, parfois très grossièrement clavés, en calcaire ou en tuf. On retiendra surtout la forme « en clef » que le léger outrepassement de l'arc confère à ces baies. Plutôt qu'un choix stylistique, il faut sans doute y voir un choix d'économie dans la mise en œuvre. Les légères réservations ménagées dans l'ébrasement des tableaux permettaient, en effet, d'installer les coffrages en bois pour des arcs dont la largeur est légèrement supérieure à celle de la fenêtre elle-même ²¹. La simplicité de l'exécution se retrouve dans les *oculi* du pignon occidental et la baie cruciforme. Seul l'arc externe du portail principal se distingue des autres par la plus grande uniformité de ses claveaux et la plus grande rigueur dans leurs dimensions. Ce choix procède peut-être d'une volonté de monumentaliser l'entrée de l'église, mais également de la nécessité d'extradosser l'arc qui supporte la plage d'appareil réticulé.
